COMUNE DI NARCAO

**PIANO DI RIORDINO E PULIZIA DEL FERRO SPARSO NELLA MINIERA DI
MONT'EGA**

**Studio Geotecnico
L. e M.R. Ottelli
Via Sant'Antonio
09016 Iglesias**

NOVEMBRE 2013

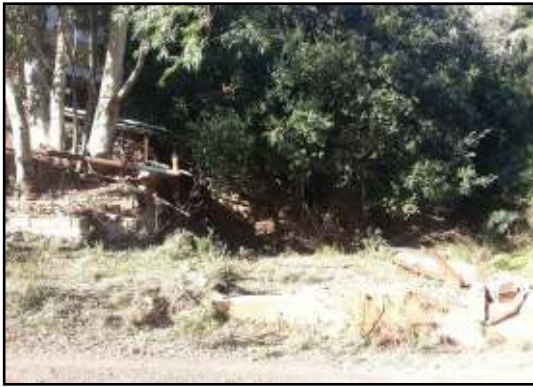
Foto 1

Punto 1 – Nell’area sono presenti rottami vari di ferro e vari spezzoni di tubi in ferro (Foto 1-2).

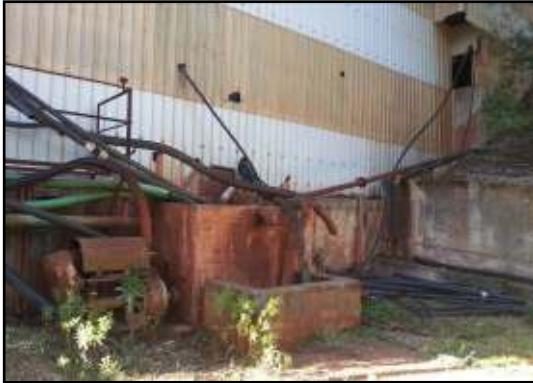
Foto 3

Punto 2 – Nell’area sono presenti rottami di ferro e vari spezzoni di tubi in ferro (Foto 3).

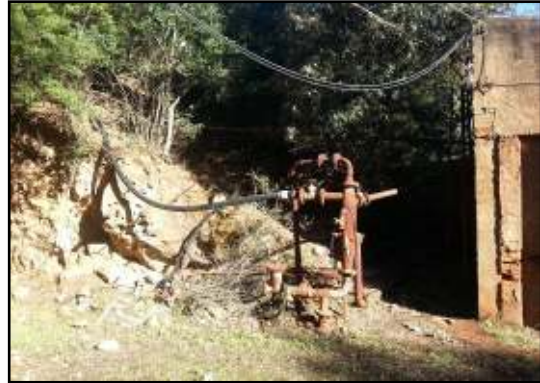
Foto 4

Punto 3 – Nell’area sono presenti rottami di ferro e vari spezzoni di tubi in ferro (Foto 4).

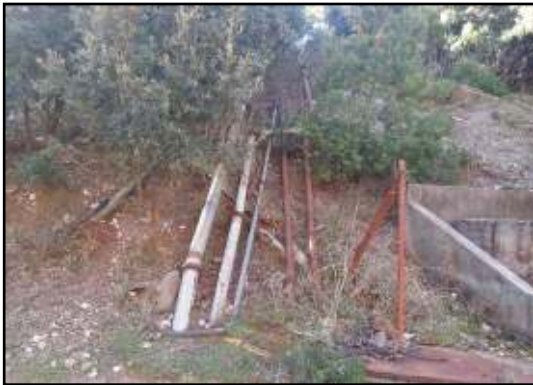
Foto 5

Punto 4 – Nell’area sono presenti rottami di ferro e vari spezzoni di tubi in ferro (Foto 5).

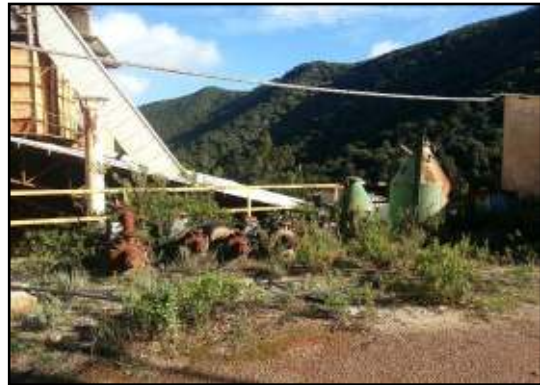
Foto 6

Punto 5 – Nell’area sono presenti parti di pompe e motori elettrici (foto 6).

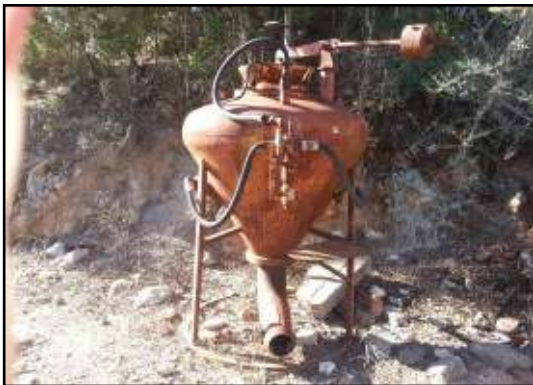
Foto 7

Punto 6 – Nell’area sono presenti una vecchia pompa e vari spezzoni di tubi in ferro (Foto 7).

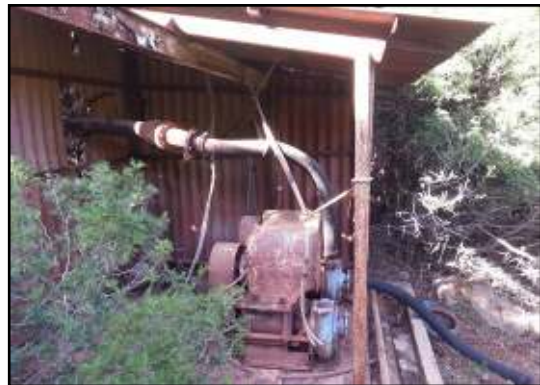
Foto 8

Punto 7 – Nell’area sono presenti vecchie pompe e vari spezzoni di tubi in ferro (Foto 8-9).

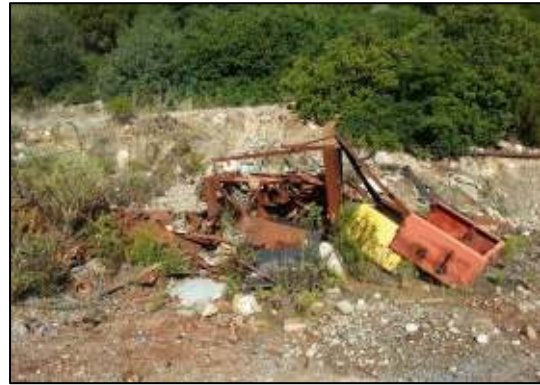
Foto 10

Punto 8 – Nell’area sono presenti vari rottami di ferro (Foto 10).

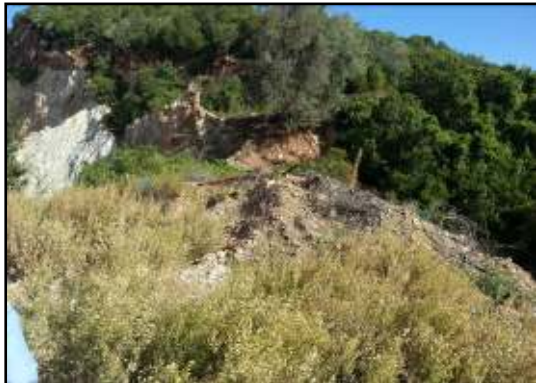
Foto 11

Punto 9 – Nell’area sono presenti rottami di ferro e vari spezzoni di tubi in ferro (Foto 11-12).

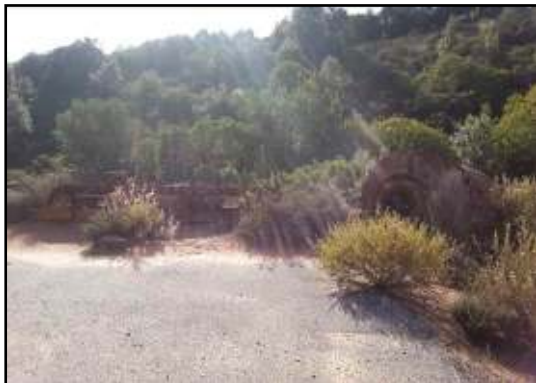
Foto 13

Punto 10 – Nell’area sono presenti rottami di ferro e parti di mulino (Foto 13-14).

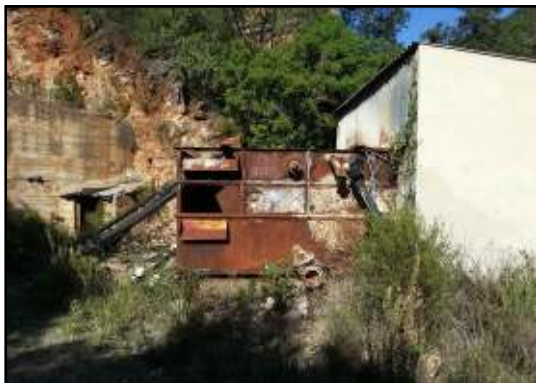
Foto 15

Punto 11 – Nell’area sono presenti un vecchio vascone e vari spezzoni di tubi in ferro (Foto 15-16).
